Rijvaardig robinia

AUTOSHOWROOM WAGENINGEN

Ontwerpburo Roza uit Wageningen heeft een bijzondere showroom ontworpen voor Volkswagen/Audi-dealer Ackermann in deze stad. In het gebouw is opvallend veel gelamineerd en gevingerlast robinia verwerkt: als vloer, vlonders en gevelbekleding. Het geheel wekt een robuuste, maritieme indruk, met de auto's als 'zeewaardige jachten'.

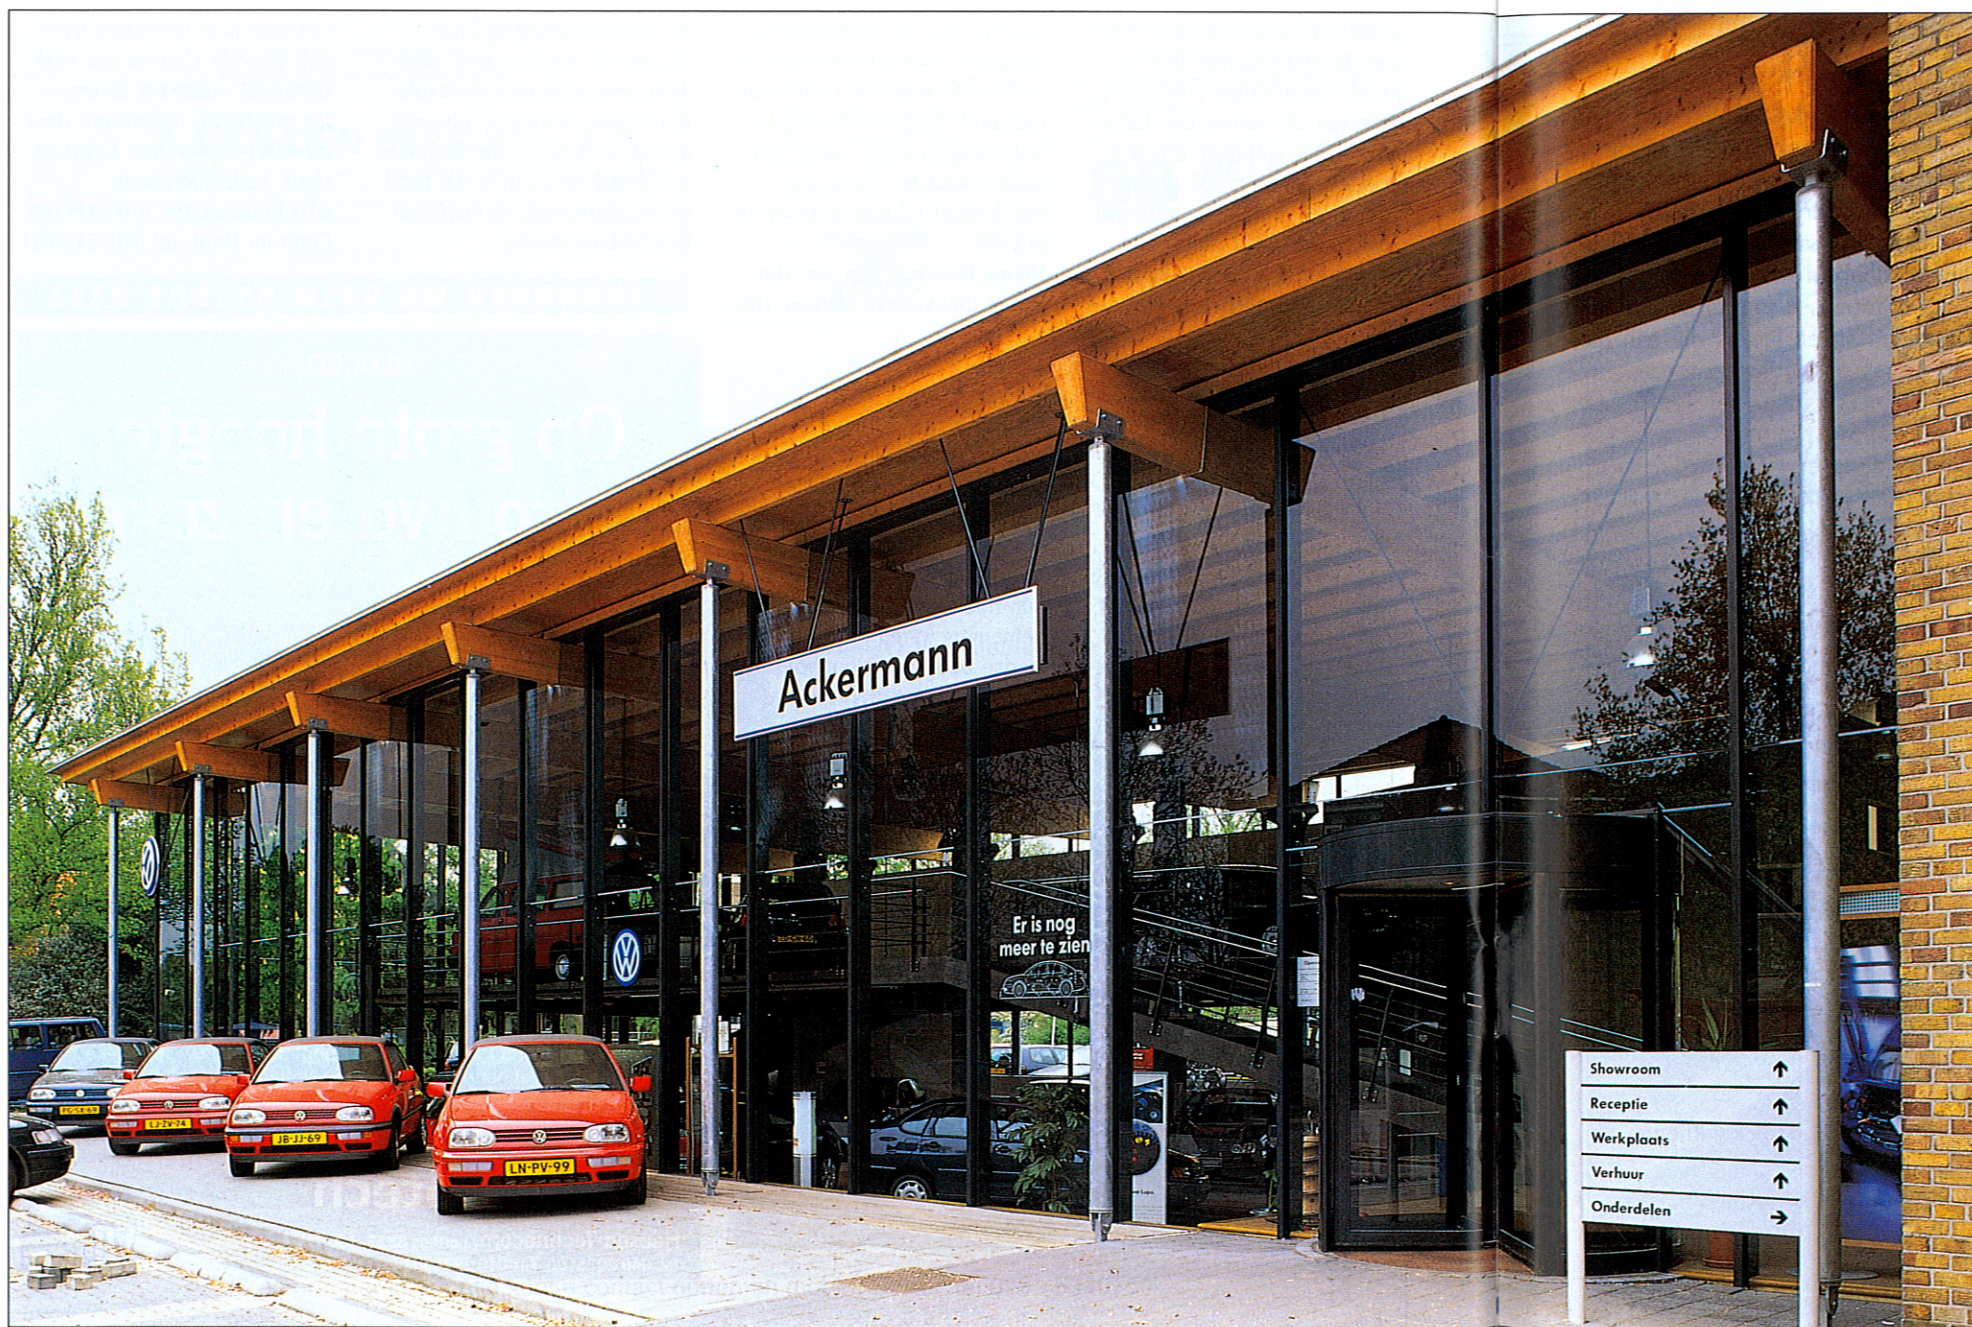
▷ De achtergevel is uitgerust met een gevelbekleding van gevingerlast robinia rabat.

bevindt zich onder het dak dat ruim een meter uitsteekt boven de glazen voorgevel. Wie rondom het gebouw loopt, krijgt nog meer de indruk dat het om een houten schip gaat. De achtergevel is namelijk helemaal bekleed met horizontale gevingerlaste robinia rabatdelen. Zowel de vlonders als deze panelen zullen in de loop der jaren vergrijzen, omdat ze niet zijn behandeld.

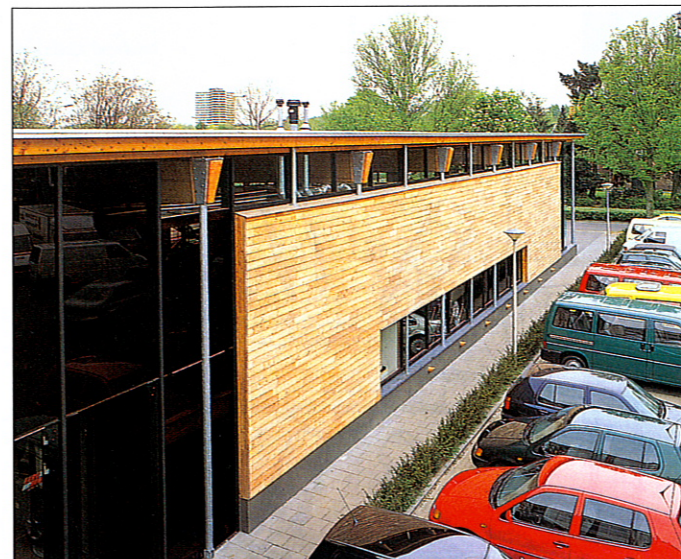
▽ Entree. Doorstekende, afgeschuinde gelamineerde liggers zorgen niet voor koudebruggen.

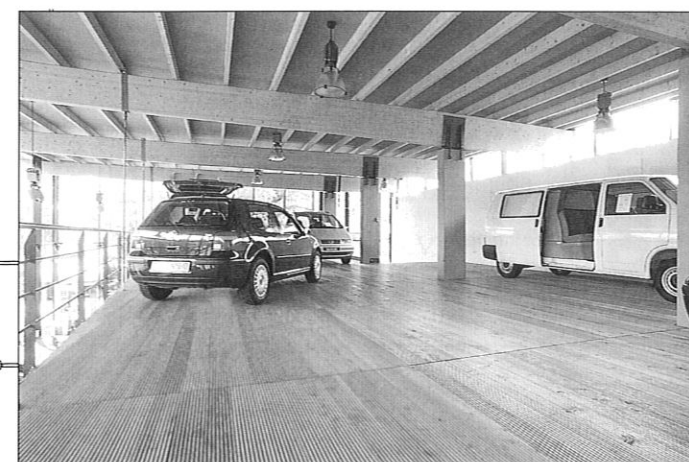
△ De tussenvloer met antisliprofiel bestaat uit 70 mm dikke robinia delen die met messing en groef aan elkaar vastzitten.

meer op. De robinia balken van 70 millimeter dik, die aan de bovenzijde zijn voorzien van een antisliprofiel, buigen dan nauwelijks meer door. Ook voldoet deze dikte aan de brandnormen. Het vuur zal na een uur pas zo'n 25 millimeter van de onderkant heb-

ben weggevreten. Daarna heeft de vloer nog voldoende draagvermogen.'

De robinia vloerdelen zijn via messing en groef met elkaar verbonden. Een dergelijke verbinding is volgens Gerritsen noodzakelijk om de krachten van de oprijdende auto's op meer balken tegelijk af te kunnen dragen. Aan de onderzijde zijn metalen Z-profielen vastgeschroefd die de vloer vastklemmen aan de stalen liggers. 'Vanwege het altijd aanwezige risico dat de auto's olie gaan lekken hebben we de vloer geïmpregneerd met een transparante olie. Door deze behandeling trekt gelekte motorolie niet in het hout en verkleurt de vloer niet.'
